| Bewertungen 14. + 15. 3.19 | von Klaus Meißner | | | | Ursache | verantwortlich |
| Note | Bewertung von Imperfektionen bis hin zu wirklichen Fehlern | | | | | |

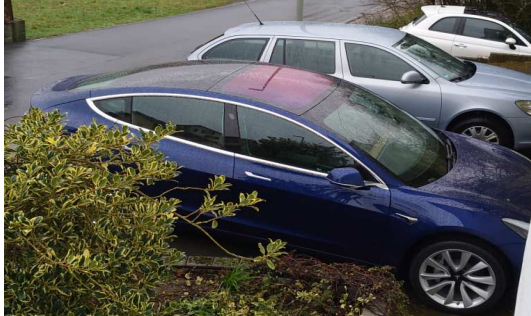
| Bewertungen 14. + 15. 3.19 | von Klaus Meißner | | | | Ursache | verantwortlich |
|---|--|--|--|---|---|---|
| 4 | Dachfenster vorn: rot schimmernd, hinteres nicht (angeblich UV-Beschichtung) - das können Andere viel besser (Bild unten) | | | | Lieferant/Spezifikation | Fertigung/QC |

Farbfehler Glasdach:

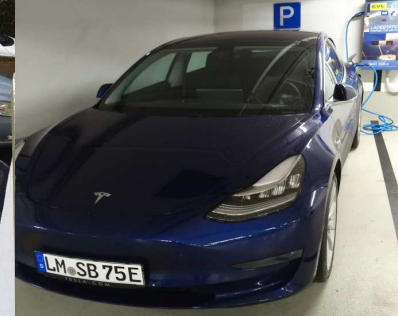
| Bewertungen 14. + 15. 3.19 | von Klaus Meißner | | | | Ursache | verantwortlich |
|---|--|--|--|---|---|---|
| 3 | Auto lädt nicht an 2 von 2 geprüften öffentlichen AC11 bzw 22 Typ-2 Säulen (keine Kommunikation) | | | | Programmierung? | Fertigung/QC |

Ladeversuch in LM:

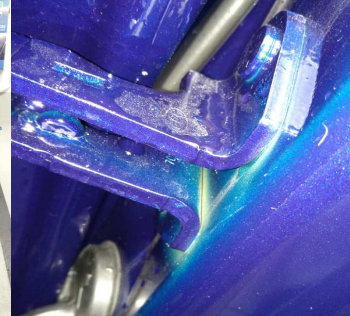
| Bewertungen 14. + 15. 3.19 | von Klaus Meißner | | | | Ursache | verantwortlich |
|---|--|--|--|---|---|---|
| 6 | Lackierung: Grundierung sichtbar an diversen Stellen: Kofflülge vorn zu den Türen, Heckablage unten, diverse Scharniere | | | | schlampige Fertigung | Fertigung/QC |

Lack unter Scharnier:

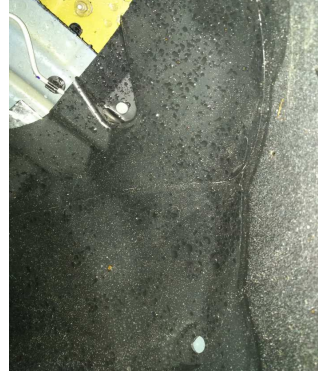
| Bewertungen 14. + 15. 3.19 | von Klaus Meißner | | | | Ursache | verantwortlich |
|---|--|--|--|---|---|---|
| 4 | Radkästeneinsätze teils lose: Clipse fehlen | | | | schlampige Fertigung | Fertigung/QC |

unbefestigter Radlauf:

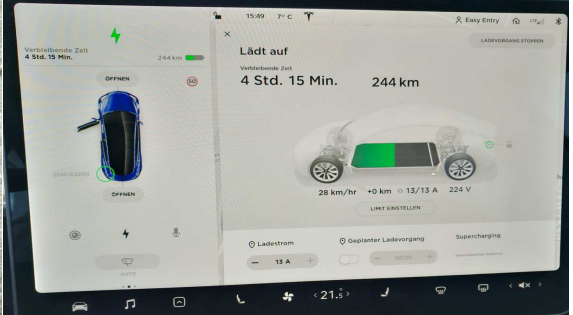
Laden zuhause an CEE32 mit Go-E
